Jink Gude, TU Delft  
 Frank Schoonenberg Kegel, Vitens  
 Hans van Dijk, TU Delft  
 Peter de Moel, TU Delft

# Wordt ons drinkwater minder agressief?

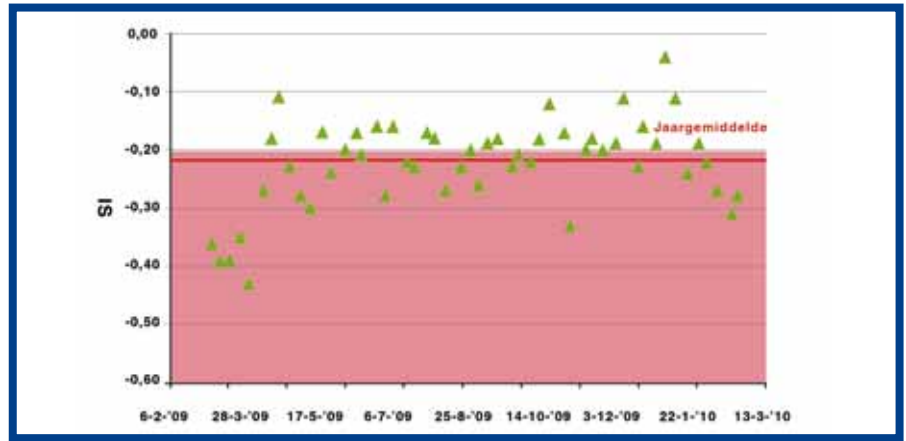
Afb. 6: Proces van een pompstation met filtratie over halfgebrande dolomiet.

Afbeelding 6 geeft het processchema van een pompstation van Vitens, waarbij filtratie over halfgebrande dolomiet wordt toegepast.

De zuivering van dit pompstation begint met een cascadebeluchting waar zuurstof in het water wordt gebracht en waarbij tevens een deel van de kooldioxide wordt verwijderd. Vervolgens wordt het water door filters met halfgebrande dolomiet ( $\text{CaCO}_3 \cdot \text{MgO}$ ) geleid. Op dit pompstation werd in 2009 geregeld de huidige SI-normwaarde overschreden. Het jaargemiddelde viel met een waarde van -0,18 wel binnen de toekomstige norm.

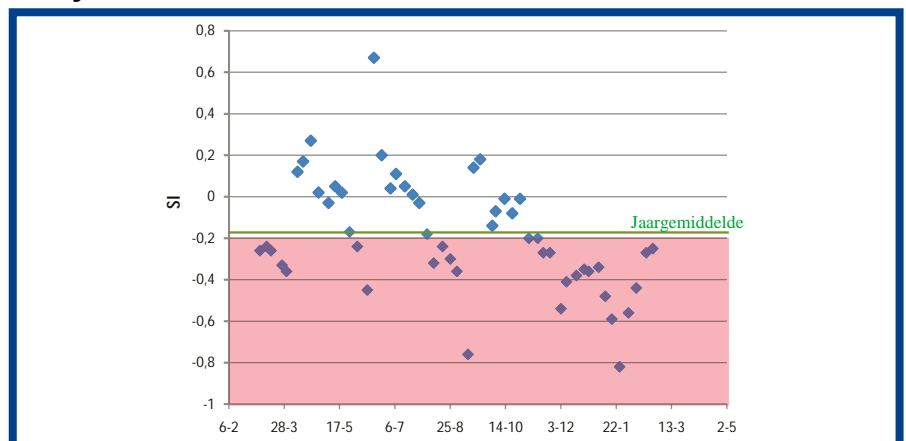
Afb. 7: SI gemeten 'af pompstation' in 2009/2010. In het rood gearceerde deel staan de overschrijdingen volgens de huidige norm.

Zoals te zien is in afbeelding 7 zijn de wisselingen in reinwaterkwaliteit enorm. De SI varieert van -0,8 tot +0,3! Aanvankelijk werd gedacht dat deze fluctuatie wordt veroorzaakt door sterk variërende debieten. Uit nadere analyse van de productiegegevens bleek echter dat dit pompstation in deze periode werd ingezet voor een basislastproductie van 110 tot 120 kubieke meter per uur. Dit debiet leidt tot een gemiddelde schijnbare contacttijd van elf minuten. Het typische zaagtandpatroon moet derhalve worden toegeschreven aan de periodieke bijvulling van de filters met dolomiet.

Halfgebrande dolomiet bestaat uit  $\text{CaCO}_3$  en  $\text{MgO}$ .  $\text{MgO}$  reageert nagenoeg direct volledig met het water, terwijl  $\text{CaCO}_3$  langzaam oplost door de reactie met  $\text{CO}_2$ . Gedurende de levensduur van de korrels zal het aandeel  $\text{CaCO}_3$  aan de buitenzijde hoger worden en hiermee de oplosnelheid van het inwendige  $\text{MgO}$  belemmeren (diffusie). Voor nieuw halfgebrande dolomiet is zo'n 'remmende schil' evenwel nog niet ontwikkeld en komt relatief veel reactief  $\text{MgO}$  vrij. Dit leidt tot een sterke verhoging van de pH, die zelfs zo hoog kan worden dat de SI positief wordt en lokaal  $\text{CaCO}_3$  kan neerslaan. Het gevolg is niet alleen een sterk wisselende pH en SI, maar ook verkleefing/cementering van de filterkorrels. Vanwege deze bezwaren heeft Vitens besloten het halfgebrande dolomiet in deze filters te gaan vervangen door marmer. Hierbij zal een dosering van natronloog worden nageschakeld om alsnog

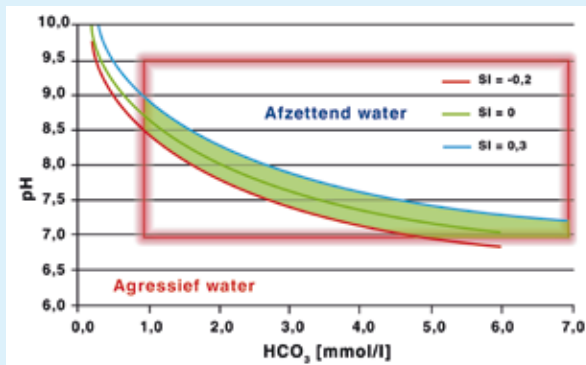
Agressiviteit van drinkwater is een begrip dat gerelateerd is aan het oplossen/uitloggen/corroderen van leidingmaterialen. Van oudsher wordt water als agressief aangeduid als het in staat is om kalksteen ( $\text{CaCO}_3$ ) op te lossen. Heyer toonde al in 1888 aan dat de agressiviteit van water te verminderen is door contact met kalksteen. Kalkagressief water heeft een te lage pH en kan leidingen van beton en asbestcement aantasten. Kalkafzettend water heeft een te hoge pH, hetgeen kan resulteren in afzettingen van ketelsteen. Om beide situaties te vermijden, moet het water in evenwicht zijn (kalk-koolzuurevenwicht). De SI geeft feitelijk een waarde voor de drijvende kracht in de neerslag- of oplosreactie. De praktijk leert dat bij een waarde van de SI tussen -0,2 en +0,3 de reacties zo traag zijn dat geen noemenswaardige effecten optreden. De grenswaarden voor SI zijn weergegeven in de grafiek hiernaast, voor een watersamenstelling waarbij de verhouding  $\text{HCO}_3^-$ :  $\text{Ca}^{2+}$  gelijk is aan 2:1. Daarnaast zijn de grenswaarden voor pH en  $\text{HCO}_3^-$  aangegeven (rode rechthoek). Het groene vlak geeft aan binnen welke bandbreedte de pH mag variëren om nog steeds aan de SI-norm te voldoen.
